ユニライフ伊丹駅前 建築建材アスベスト含有事前調査

建築物石綿含有建材調査総括票

| (1)建築物名称 | ユニライフ伊丹駅前 | (4)建物の竣工月 | 1998年3月 |
| (2)建築物所在地 | 伊丹市伊丹一丁目13番47号 | (5)建築物構造 | RC造・S造・SRC造 |

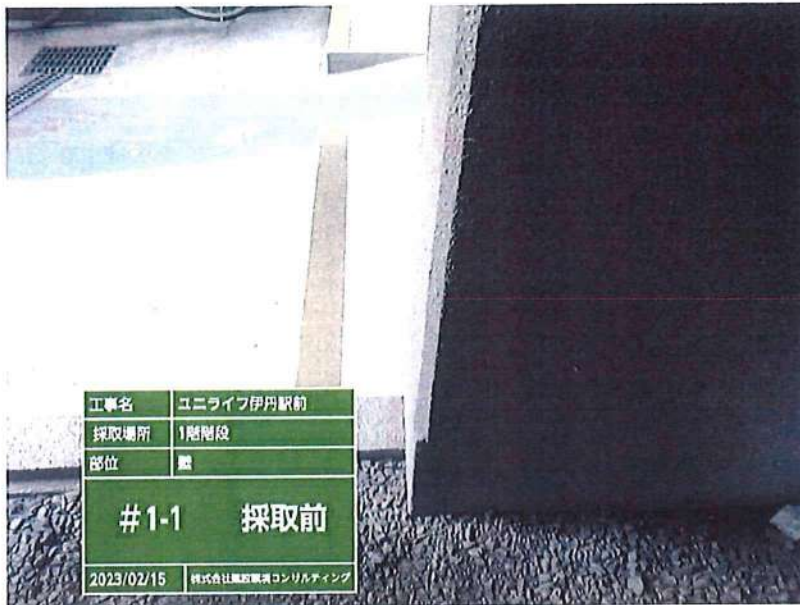
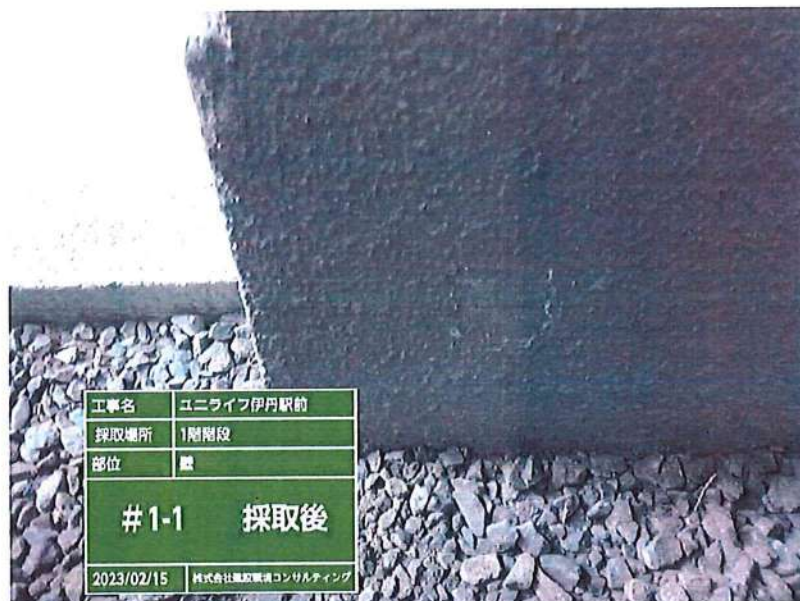
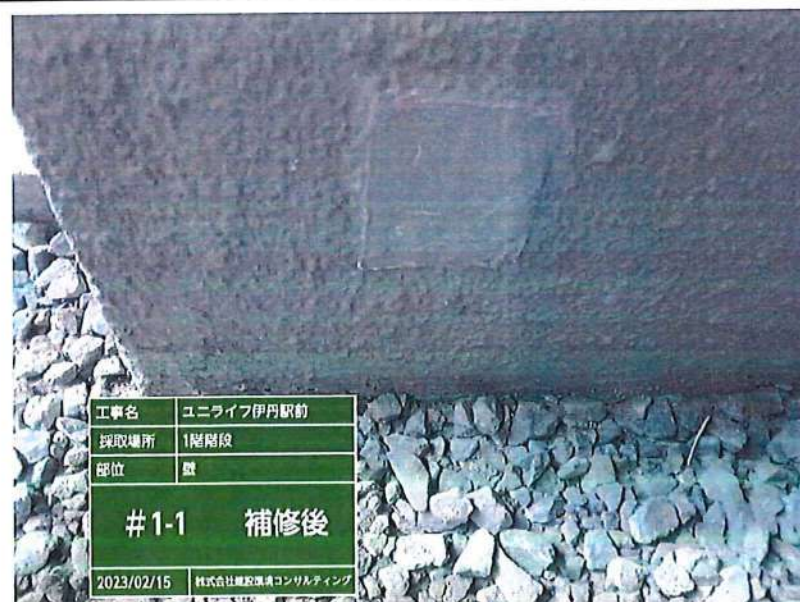
1-1  
壁

| 面・階 | 検体NO. | 採取場所 | 材料名 | 分析結果 | 作業区分 | 推定検出層 | 石綿種類 | 含有率(%) | 備考 |
|---|---|---|---|---|---|---|---|---|---|
| ・中12階<br>・中6階<br>・1階 | 1 | 階段B<br>・11~12階の間 壁<br>階段A<br>・5~6階の間 壁<br>・1階 壁 | 吹付タイル | 検出 | Ⅱ-Ⅲ | 下地材 | クリソタイル | 4.4 | 外壁、塔屋 壁、庇の側面、<br>屋上階段 壁、<br>開放廊下 壁・梁、<br>外部階段 壁、<br>EVホール(2~13F) 壁、<br>エントランスホール 柱・梁、<br>屋内駐車場 壁・梁、<br>自転車置場 壁・梁、<br>アプローチ 一部柱・梁、<br>植込の立上り<br>同一 |

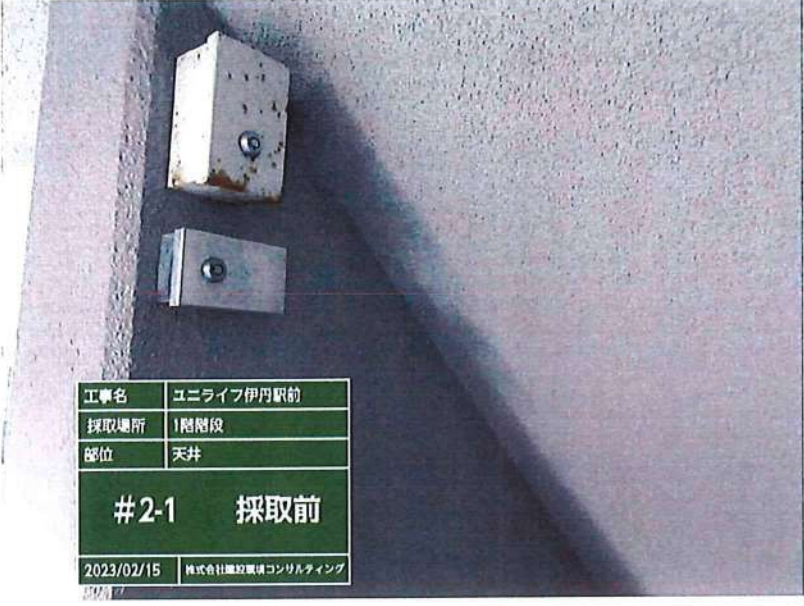
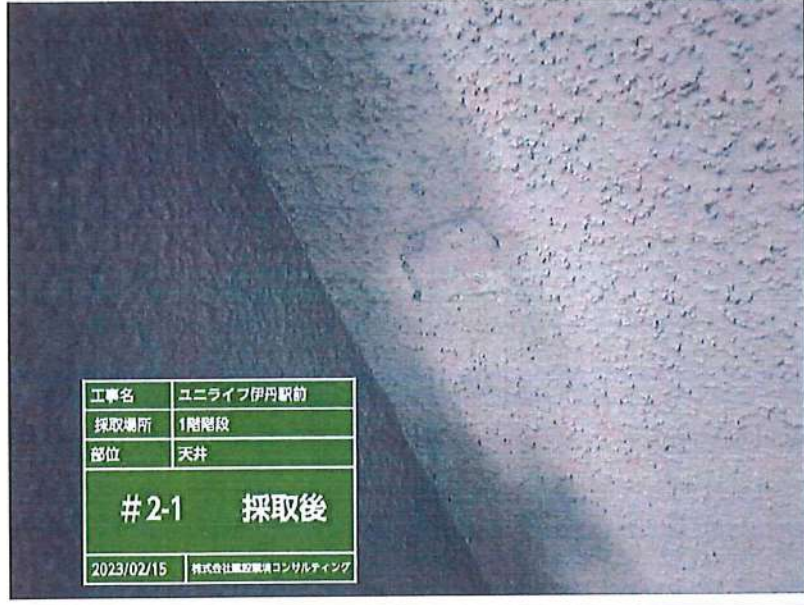
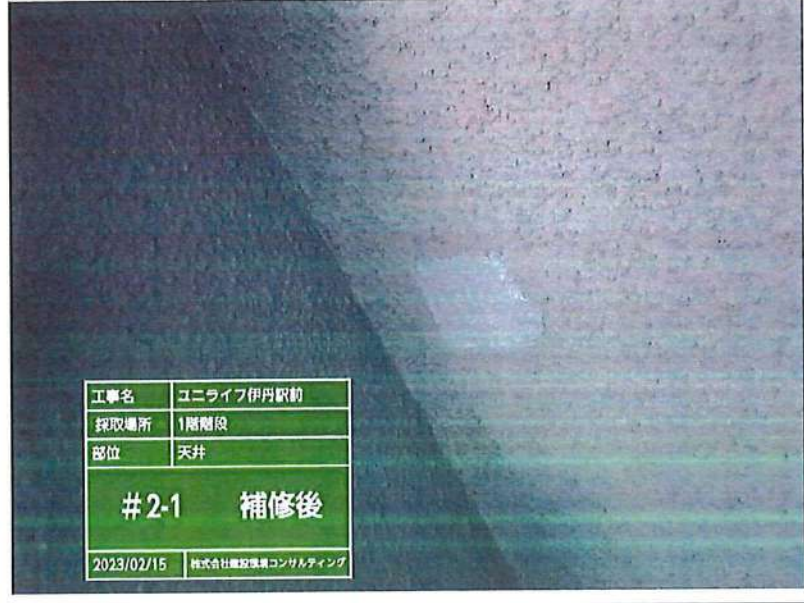
| 面・階 | 検体NO. | 採取場所 | 材料名 | 分析結果 | 作業区分 | 推定検出層 | 石綿種類 | 含有率(%) | 備考 |
|---|---|---|---|---|---|---|---|---|---|
| ・中12階<br>・中6階<br>・1階 | 2 | 階段B<br>・11~12階の間 天井<br>階段A<br>・5~6階の間 天井<br>・1階 天井 | リシン吹付 | 検出 | Ⅱ-Ⅲ | 下地材 | クリソタイル | 4.2 | 屋上階段 段裏、<br>外部階段 天井、<br>開放廊下 天井<br>同一 |

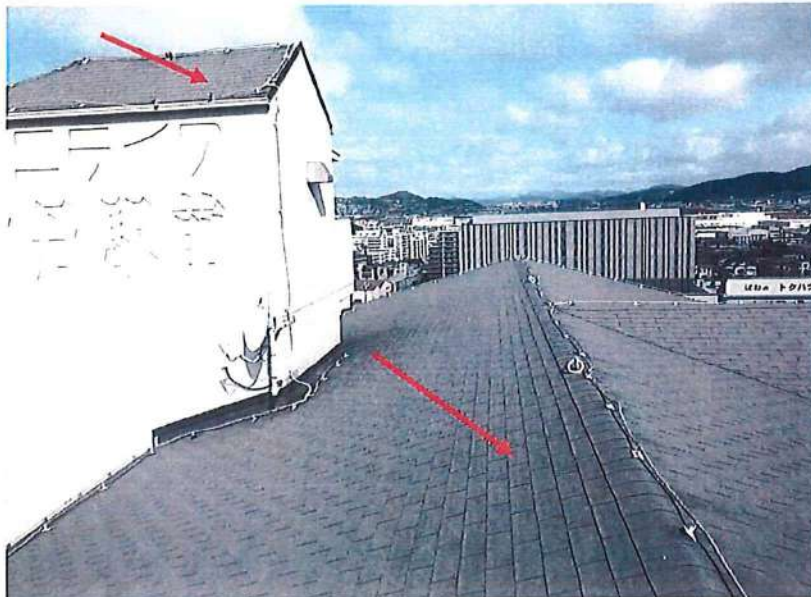
写真No.1

| 面・階 | 写真No. | 部位・部屋名等 | 推定材料名 | 備考 |
|---|---|---|---|---|
| PH・R階 | No.1 | 屋上 屋根 | シングル葺き | Ⅱ-Ⅲ推定 接着剤も含む |

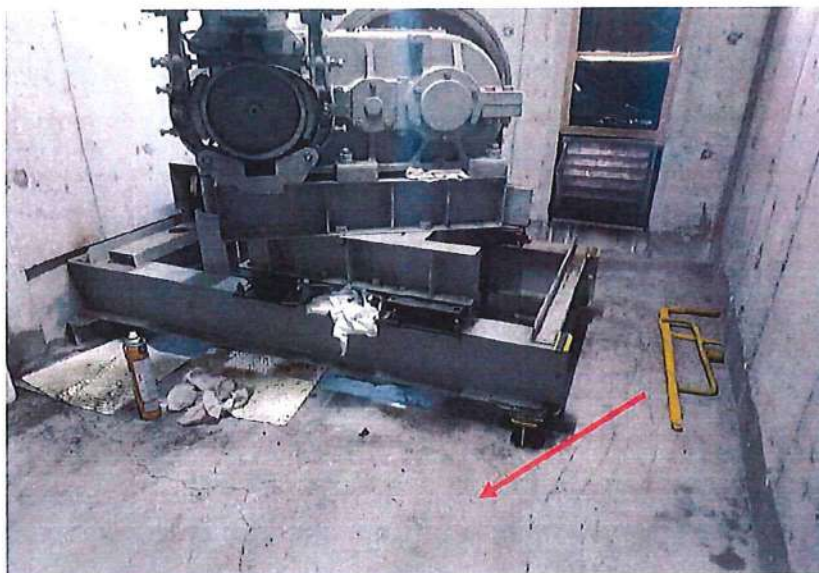
写真No.2

| 面・階 | 写真No. | 部位・部屋名等 | 推定材料名 | 備考 |
|---|---|---|---|---|
| R階 | No.2 | EV機械室 床 | 防塵塗装 | Ⅱ-Ⅲ推定 |

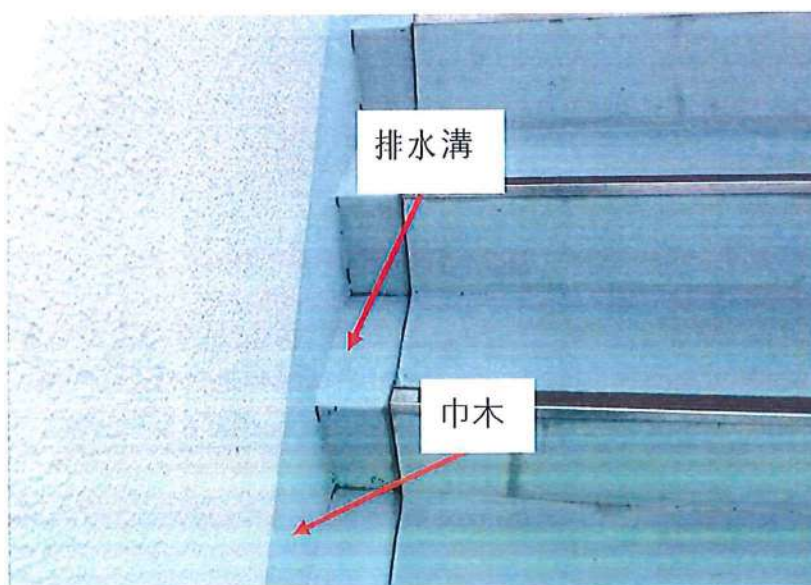
写真No.3

| 面・階 | 写真No. | 部位・部屋名等 | 推定材料名 | 備考 |
|---|---|---|---|---|
| R階 | No.3 | 屋上階段 巾木・排水溝 | 塗膜防水 | Ⅱ-Ⅲ推定 踏込・蹴込も同一 |

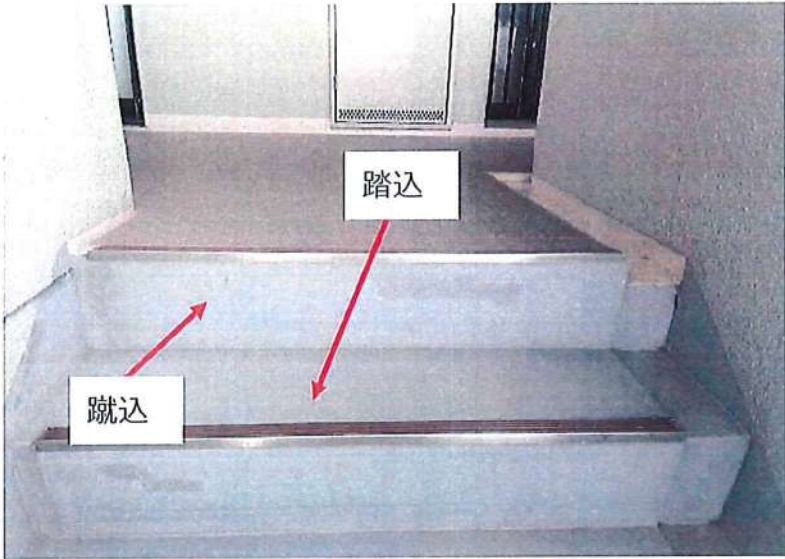
| | 写真No.<br>写真No.4 |

| 面・階 | 写真No. | 部位・部屋名等 | 推定材料名 | 備考 |
|---|---|---|---|---|
| 共通 | No.4 | 外部階段 踏込・蹴込 | 防水塗装 | Ⅱ-Ⅲ推定 巾木・排水溝も同一 |

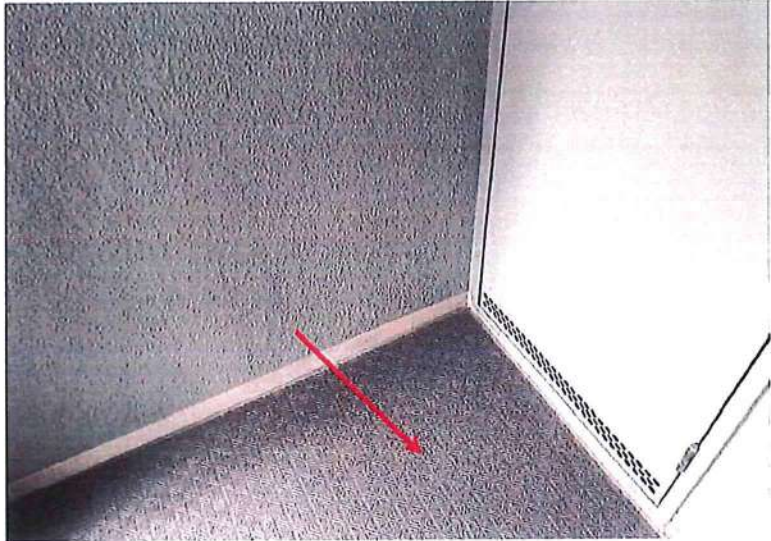
| | 写真No.<br>写真No.5 |

| 面・階 | 写真No. | 部位・部屋名等 | 推定材料名 | 備考 |
|---|---|---|---|---|
| 共通 | No.5 | 開放廊下 床 | 塩ビシート | い' #3推定 接着剤も含む<br>EVホール(2～13F)の床も同一 |

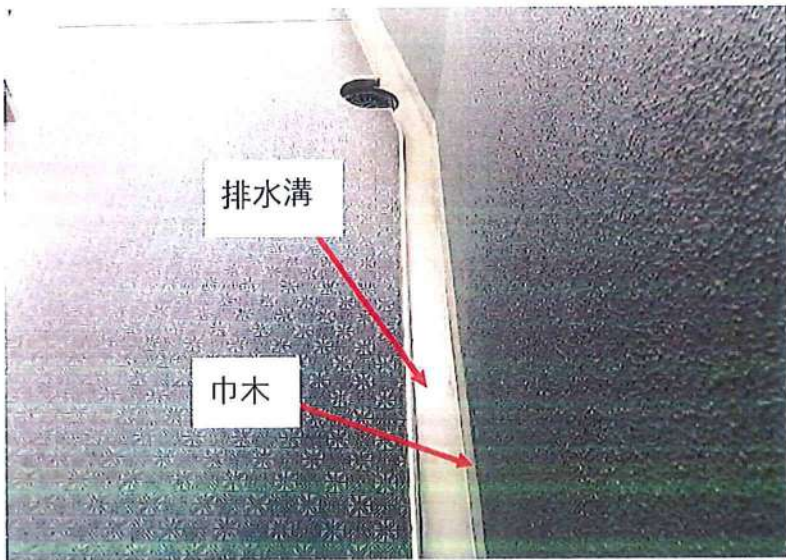
| | 写真No.<br>写真No.6 |

| 面・階 | 写真No. | 部位・部屋名等 | 推定材料名 | 備考 |
|---|---|---|---|---|
| 共通 | No.6 | 開放廊下 巾木・排水溝 | 塗膜防水 | い' #3推定 |

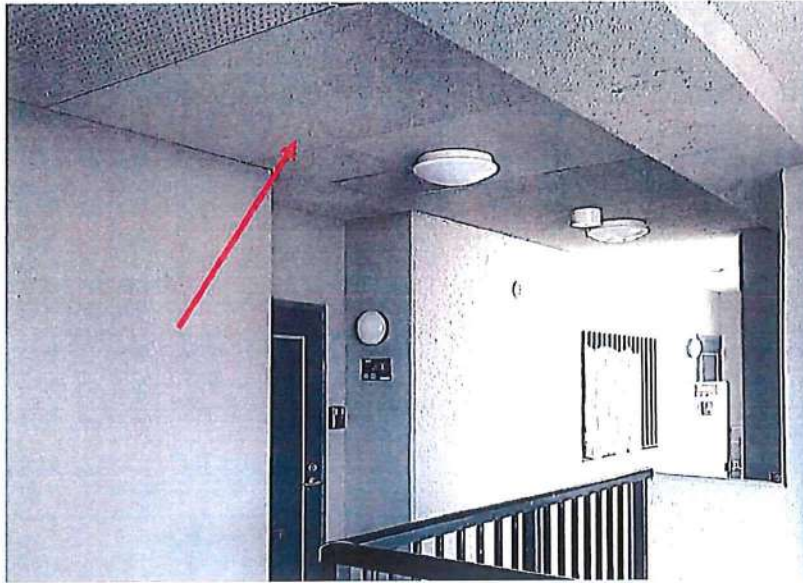
写真No.7

| 面・階 | 写真No. | 部位・部屋名等 | 推定材料名 | 備考 |
|---|---|---|---|---|
| 2～13F | No.7 | 開放廊下 一部天井 | 石綿板の上リシン吹付 | い' #3推定 下地石綿板も含む<br>EVホール(2～13F)の天井も同一 |

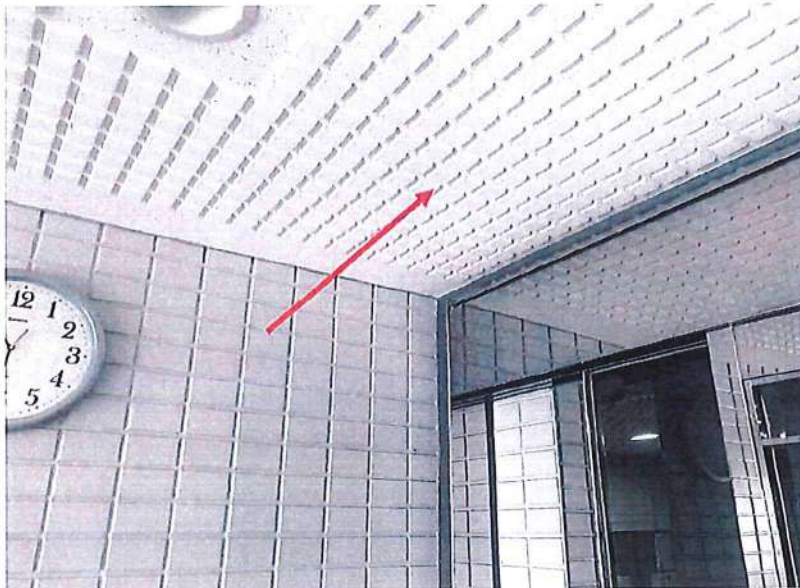
写真No.8

| 面・階 | 写真No. | 部位・部屋名等 | 推定材料名 | 備考 |
|---|---|---|---|---|
| 1F | No.8 | エントランスホール 天井 | 岩綿吸音板 | い' #3推定 下地石膏ボードも含む<br>メールコーナの天井も同一 |

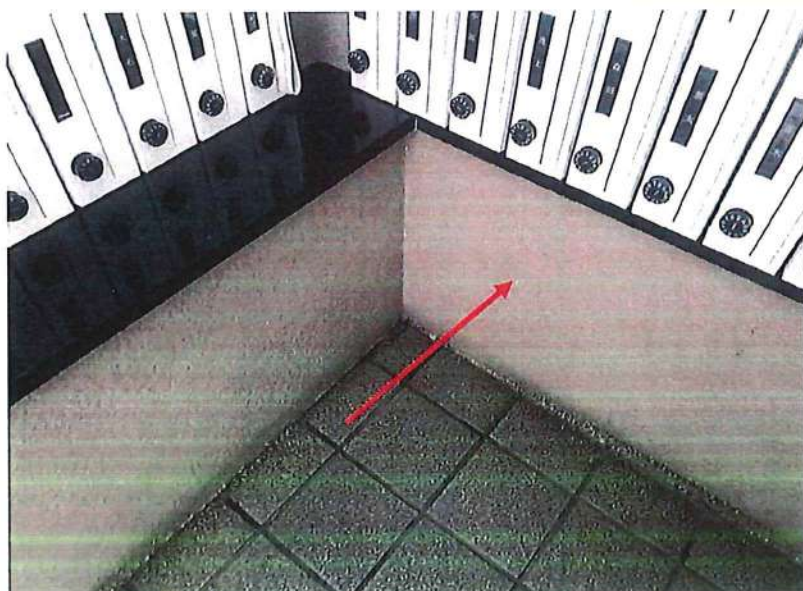
写真No.9

| 面・階 | 写真No. | 部位・部屋名等 | 推定材料名 | 備考 |
|---|---|---|---|---|
| 1F | No.9 | メールコーナー 腰壁 | 石目調吹付 | い' #3推定 下地材も含む<br>EVホール(1Fのみ)・エントランスホールの腰壁も同一 |

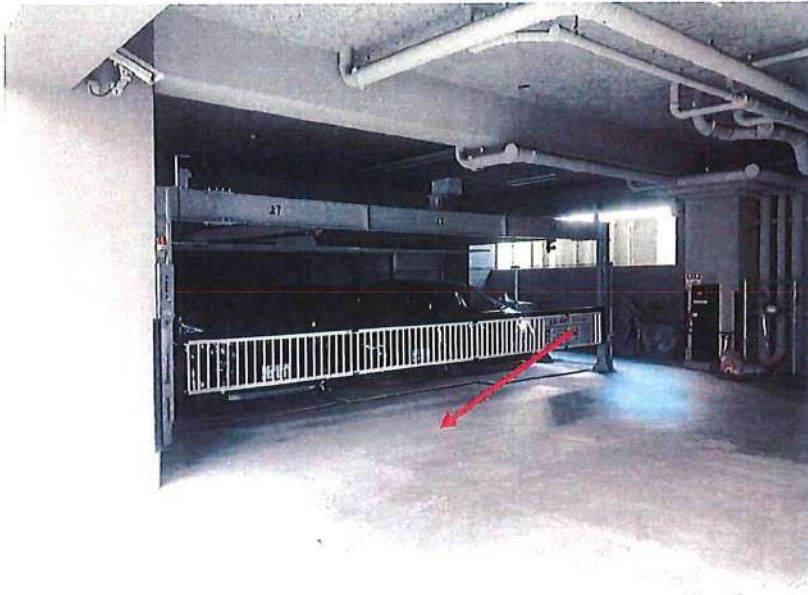
写真No.10

| 面・階 | 写真No. | 部位・部屋名等 | 推定材料名 | 備考 |
|---|---|---|---|---|
| 1F | No.10 | 屋内駐車場 床 | 防塵塗装 | い' #3推定<br>通路の床、屋内バイク置場の床、自転車置場の床も同一 |

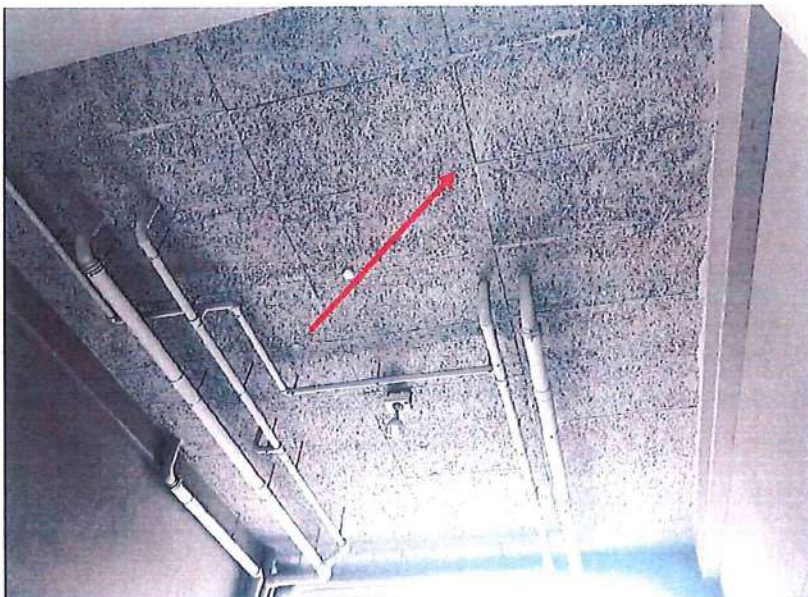
写真No.11

| 面・階 | 写真No. | 部位・部屋名等 | 推定材料名 | 備考 |
|---|---|---|---|---|
| 1F | No.11 | 屋内駐車場 天井 | 木毛セメント板の上<br>リシン吹付 | い' #3推定 |

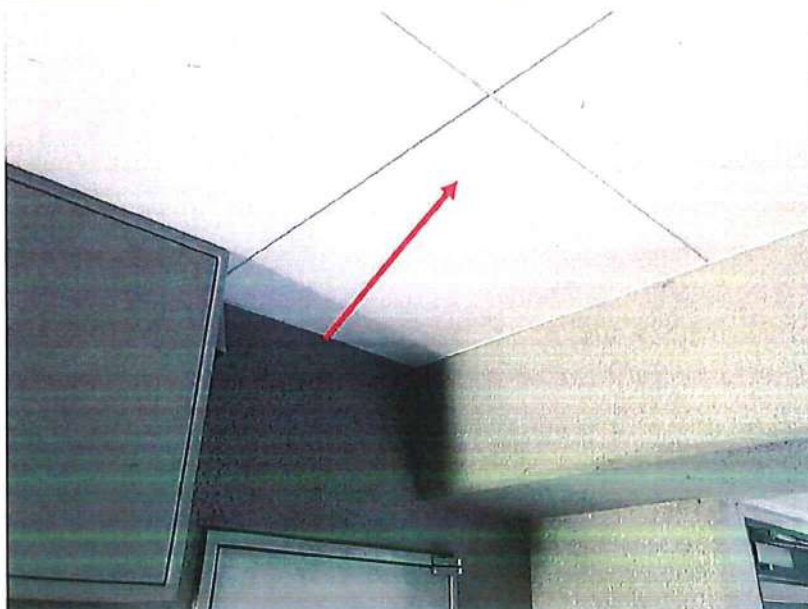
写真No.12

| 面・階 | 写真No. | 部位・部屋名等 | 推定材料名 | 備考 |
|---|---|---|---|---|
| 1F | No.12 | 自転車置場 天井 | 石綿板 | い' #3推定 |

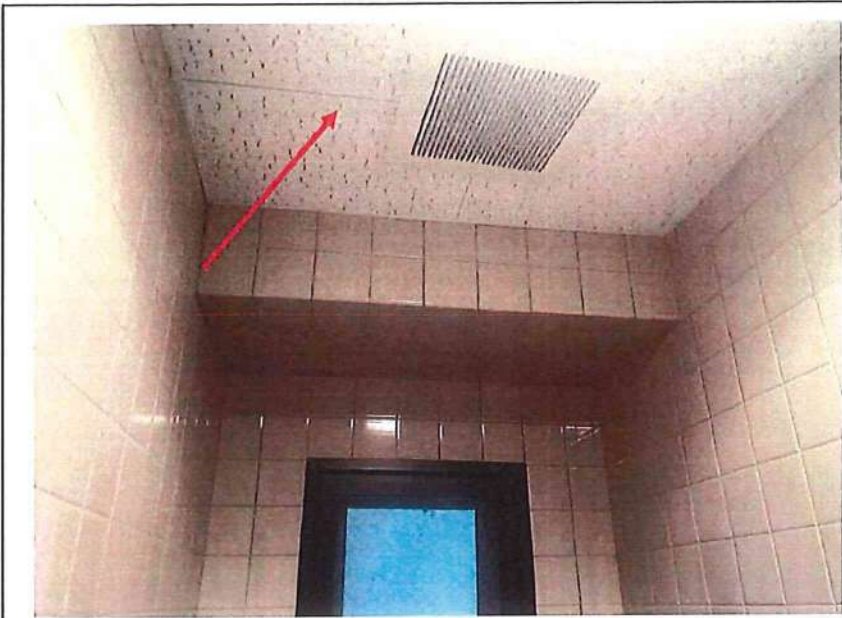
写真No.13

| 面・階 | 写真No. | 部位・部屋名等 | 推定材料名 | 備考 |
|---|---|---|---|---|
| 1F | No.13 | 便所 天井 | 化粧石膏ボード | い' #3推定 |

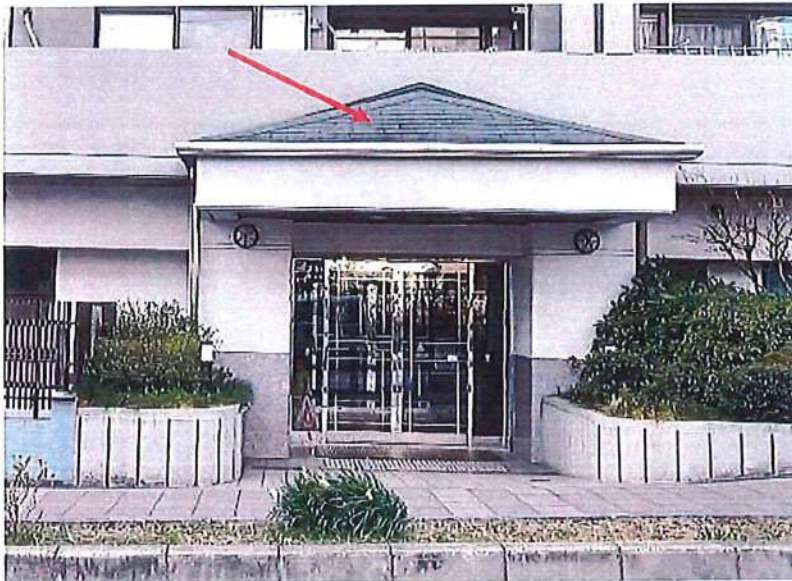
写真No.14

| 面・階 | 写真No. | 部位・部屋名等 | 推定材料名 | 備考 |
|---|---|---|---|---|
| 1F | No.14 | アプローチ 屋根 | シングル葺き | い' #3推定 接着剤も含む |

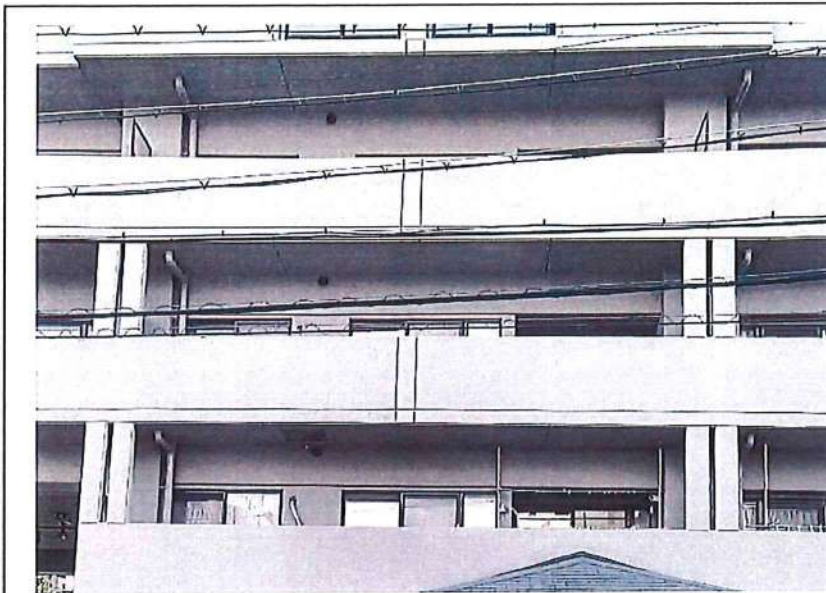
写真No.1

| 面・階 | 写真No. | 部位・部屋名等 | 推定材料名 | 理由 |
|---|---|---|---|---|
| 共通階 | No.1 | バルコニー<br>床・壁・天井・隔板 | 床：仕上材不明<br>巾木・排水溝：仕上材不明<br>壁：吹付タイル<br>天井：リシン吹付<br>隔板：石綿板 | 建物使用中のため材料確認及び試料採取を出来ず<br>※床は、塩ビシート仕上の場合、また、巾木・排水溝は塗膜防水仕上の場合、石棉使用の可能性があります。<br>但し、改修時期が2006年9月以降の場合は調査対象外となります。<br>※壁の吹付タイル階段B（11～12階の間）、階段A（5～6階の間・1階）壁で採取した塗材と同一と想定。<br>※天井のリシン吹付は階段B（11～12階の間）、階段A（5～6階の間・1階）天井で採取した塗材と同一と想定。<br>※隔て板は石棉使用（レベル3）の可能性が高いと思われます。 |

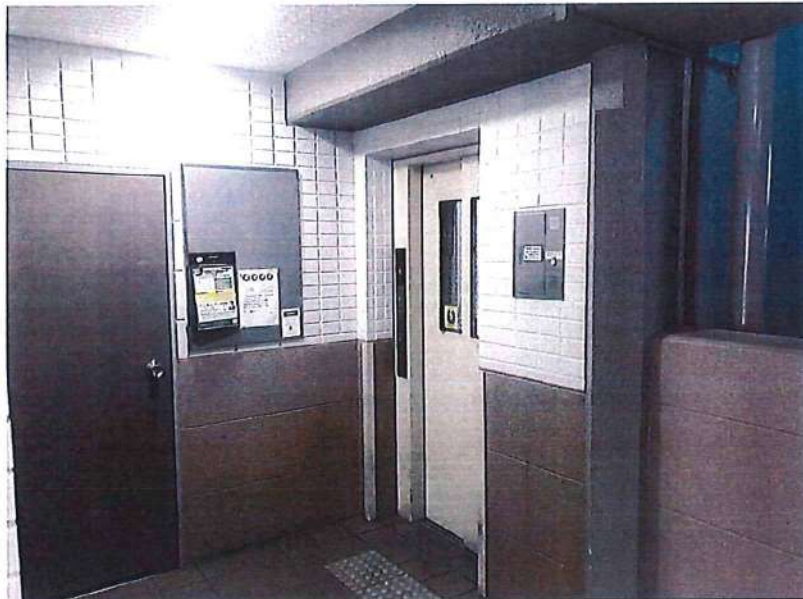
写真No.2

| 面・階 | 写真No. | 部位・部屋名等 | 推定材料名 | 理由 |
|---|---|---|---|---|
| EVシャフト | No.2 | EV昇降路内部 | - | 昇降路への入室ができなかったため |

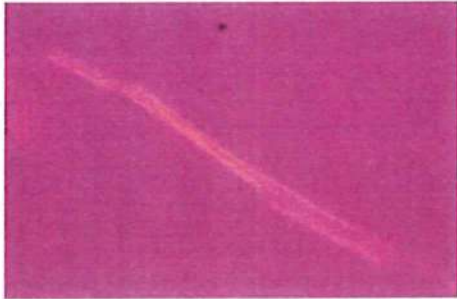
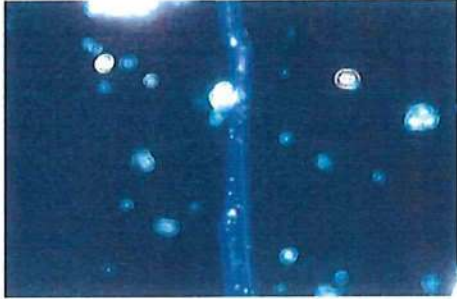
| 試料名称 | 吹付タイル | |
| 採取場所 | 階段B（11～12階の間）・階段A（5～6階の間）・1階 壁 | |
| クリソタイル | <br>正の符号 | <br>1.550 青（⊥） |

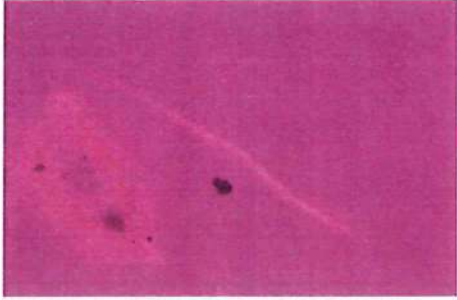
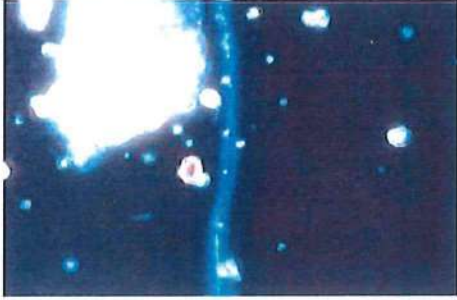
| 試料名称 | リシン吹付 | |
| 採取場所 | 階段B（11～12階の間）・階段A（5～6階の間・1階）天井 | |
| クリソタイル | <p>正の符号</p> | <p>1.550 青（⊥）</p> |
